PROVTAGNINGSPUNKTER OSD

Beskrivning av provtagningspunkter

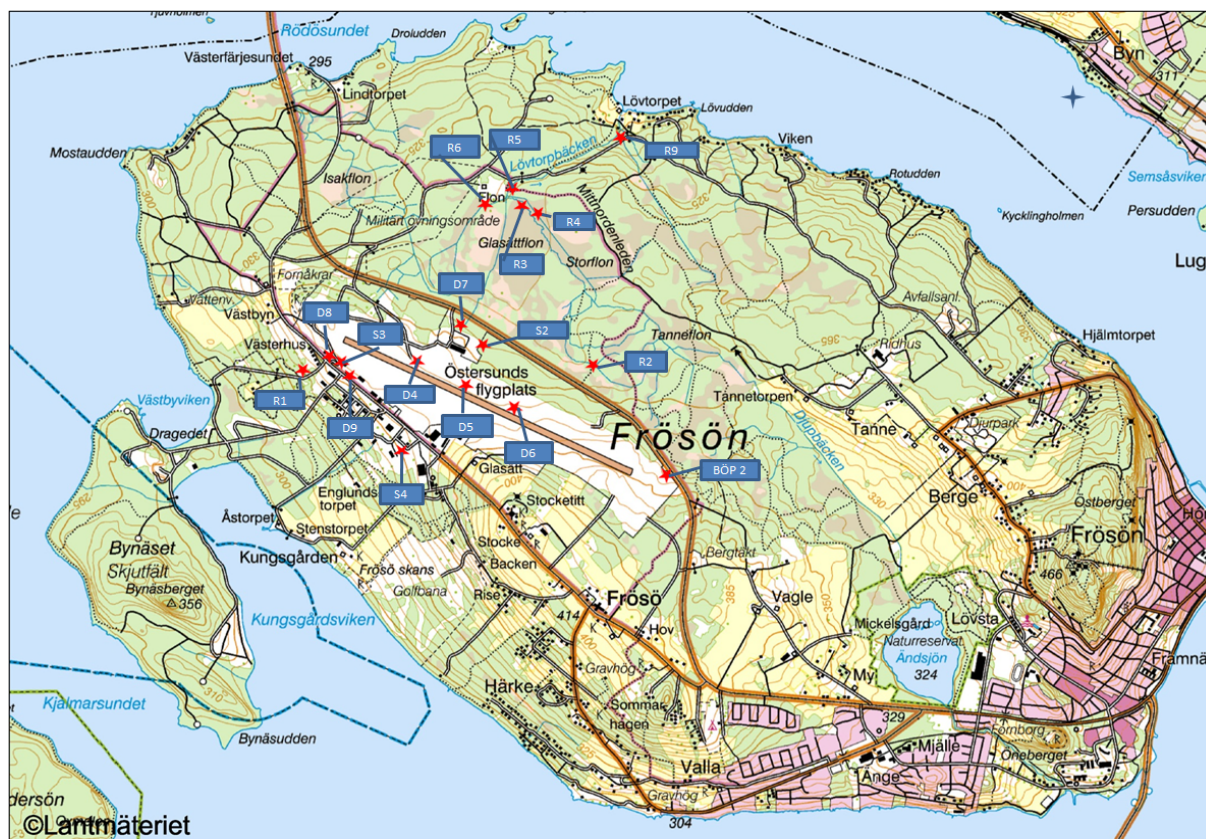
Karta över provtagningspunkter

- D4, D5, D6** Samtliga punkter ligger på norra sidan av rullbanan med några hundra meters mellanrum, alldeles vid bankanten, ute i gräsytan.
- D7** Provtagningspunkten ligger nedanför det P5-området/carportarna för kunder. Provet tas i ett dagvattenrör som mynnar ut i ett stort dike. Allt dagvatten från uppställningsplattor och körytor på båda sidor av terminalbyggnaden, samt parkeringsytor på terminalsidan, avleds hit. Diket rinner vidare och leds under Rödövägen som därefter mynnar ut i dikessystem i våtmarken, Glasättflon. Vattnet avrinner vidare mot Lövtorpsbäcken.

- D8** Provtagning på utgående vatten från oljeavskiljare 6a vid fälthållningsgaraget utetvättplats.
- D9** Provtagning på utgående vatten från oljeavskiljare 7, vid uppställningsplats för tunga fordon vid fälthållningsgaraget. Ofta dåligt flöde i provpunkten om det inte är nederbörd vid provtagningsstillfället. Kan därför vara svårt att få ut prover i punkten.

- R1** Dagvatten från västra delen av banan, området runt fälthållningen, oljeavskiljare (6a) vid utetvättplatta, samt oljeavskiljare (7) vid uppställning av tunga fordon vid fälthållningen, avleds kulverterat fram till öppet dike, provpunkt R1. Vattnet rinner sedan vidare mot Västbyviken i öppet dike. Kan ibland vara svårt med provtagning p.g. a. dåligt flöde.

- R2** Dike flygrakan. Punkten ligger några hundra meter norr om Rödövägen och flygrakan. Den sydöstra delen av rullbanan avvattnas i denna riktning, via diken, mindre bäckar och våtmarker.

- R3** Bäck efter Glasättflon. Till bäcken kommer dagvatten från flygplatsen, som passerat genom våtmarksområdet Glasättflon. Bäckens mynnar i Lövtorpsbäcken.

- R4** Dike efter Glasättflon. Ett grävt dike där mycket vatten från sydöstra delen av flygplatsområdet avrinner via naturliga och grävda diken, samt våtmarker. Diket mynnar i Lövtorpsbäcken.

- R5** Efter Glasättflon där flera diken runnit samman och Lövtorpsbäcken börjar. Punkten ligger vid en liten bro där Pilgrimsleden passerar. Det samlade vattnet från R3, R4 och R6 möts i denna punkt. En viktig provtagningspunkt. Här kan man se harrleken på våren.

- R6** Dike väster om Glasättflon. Dagvatten från terminalområdet avrinner via grävda diken och våtmarken Glasättflon till denna punkt. Punkten ligger uppströms fastigheten Flon. Mynnar i Lövtorpsbäcken.

- R9** Punkten är belägen i Lövtorpsbäcken, strax innan dess utlopp i Storsjön. Punkten är belägen uppströms de fastigheter för permanent- och fritidsboende som ligger vid Lövtorpet.

- BÖP 1** Provtagningspunkt i ett dike i direkt anslutning till brandövningsplatsen. Här finns möjlighet till provtagning då övningar har genomförts och då det har varit nederbörd. I annat fall är flödet i punkten dåligt. Ingen regelbunden provtagning i denna punkt.

- BÖP2** Punkten ligger i staketgränsen norr om flygplatsens sydöstra banända. Ett dike som börjar vid brandövningsplatsen rinner fram här och fortsätter sedan vidare längs Rödövägen och sedan under vägen och ut i våtmarksområdet Glasättflon.
- S2** Pumpstation nedanför långtidsparkeringen. Allt spillvatten från terminalsidan avleds hit och pumpas sedan vidare till det kommunala spillvattennätet, via ytterligare en pumpstation som är belägen på andra sidan rullbanan upp mot Stocke Gård.
- S3** Utgående vatten från oljeavskiljare 6b, som betjänar fälthållningsgaraget (inne).
- S4** Utgående vatten från oljeavskiljare, som betjänar fordonsverkstaden.
- Biluthyrarnas tvätthall** Utgående vatten från den oljeavskiljare som betjänar den tvätthall som hyrs ut till 5 biluthyrningsföretag. Även Swedavias driftverkstad är ansluten till denna OA.
